# Nogruvuma anatomija

Vēl divas dienas pirms Zolitūdes *Maxima* sabrukšanas būvinženiera Ivara Sergeta pārstāvis būvnieku darba sapulcē apliecināja – jumts ir drošs. Šo un citas drūmas detaļas atklāj nupat **tiesai nodotā krimināllieta** par Latvijas lielāko traģēdiju, kuru vairākkārt bija iespējams novērst

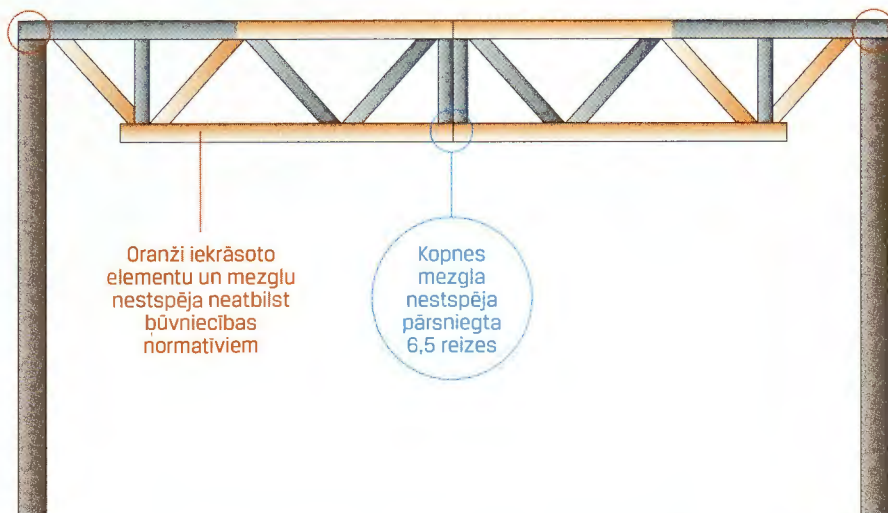
## EKSPERTU ATZINUMS

RTU speciālisti precīzi atklājuši nāvējošo kļūdu lielveikala būvkonstrukcijas slodžu aprēķinos – metāla kopnēm, kuras balstīja jumtu, savienojuma vietā nestspēja tika pārsniegta 6,5 reizes. «Tieši šī savienojuma mezgla pārslodze izraisīja jumta konstrukcijas sabrukumu,» teikts ekspertu atzinuma kopsavilkumā. Projektā bija norādīts, ka šis mezgls turēs gandrīz 316,7 tonnas,

bet realitātē tā nestspēja bija 44,85 tonnas. Pārslodoti bija arī atsevišķi kopnes tērauda elementi, piemēram, tās balstmezgla pārslodze bija 2,8 reizes. Kopnes apakšjoslas vidējā savienojuma mezgla metinājuma šuvju pārslodze bija 1,8 reizes.
